消防控制室成了“聋子的耳朵”、“瞎子的眼睛”

省消防总队对合肥高层住宅火灾隐患进行全面暗访

污水处理站“锈”成一片

芜湖一乳业公司被列入“环保黑名单”

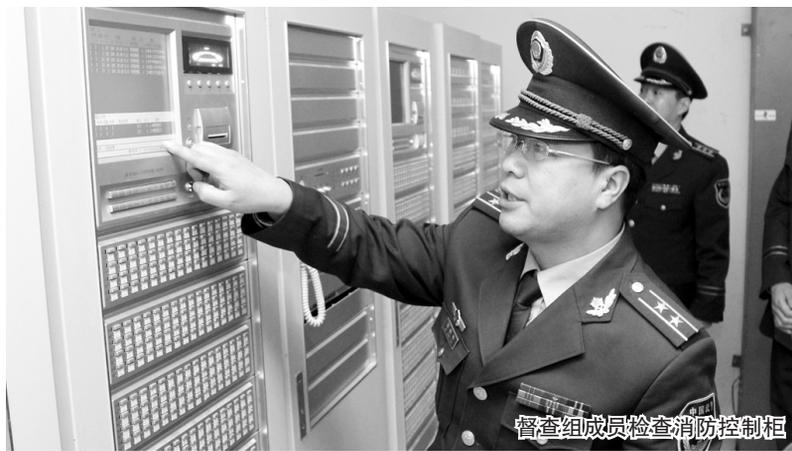
随后,督察组成员在物业公司管理人员带领下,来到一小区位于负一层的地下车库消防控制室,打开不锈钢防火门,发现消防控制柜响声不断,督察组成员上前一看,发现竟然有12处故障点,无人处置。

在随后检查中,督察组成员发现存在卷帘门无法打开、消防控制照明灯不亮等问题,必须立即进行整改,并当场责令辖区大队对该家物业工作进行严重处罚。

督察组成员检查消防控制柜

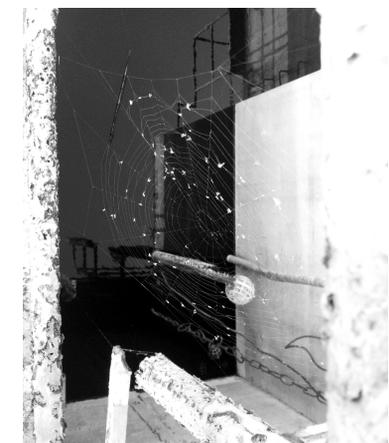
蜘蛛网织下,就是污水处理站

水部分进入污水处理站,部分经管道溢流至雨水渠,两股废水最终汇合至明渠外排;污水处理站接触氧化池曝气设施未开启,未按环评要求建设消毒处理设施。

走访中,记者始终没有看到污水处理厂有任何“动静”。在记者的要求下,来到污水处理站的顶端。让记者惊讶的是,从上面一眼看去,处理站的设备大部分锈迹斑斑,几根钢管已经完全腐蚀,大量的蜘蛛网织在其中。

求:责令其封堵氧化塘溢流管道,对人工氧化塘实施防渗处理;按照环评及批复要求完善污染治理设施,加强设施的运行、维护,确保污染治理设施正常运行,废水稳定达标排放。
