老鼠咬破燃气管 户主烧水引爆炸

事发省城当涂支路珠光南苑小区;提醒:不能为了美观把室内燃气管道封闭

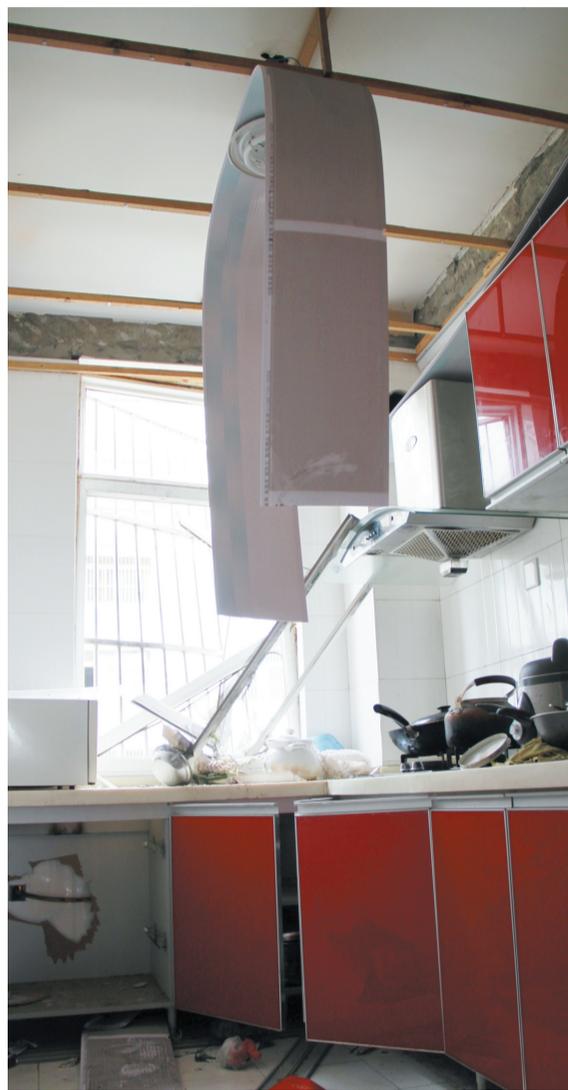
记者进入事发房屋看到,原本反锁的防盗门竟直接被掀开,严重破损。屋内遍地是碎玻璃,厨房里的天花板全部脱落,但凡屋内的玻璃制品,几乎都被炸裂或掀落在地。

厨房天花板全脱落
