刚修没两月的路面又现许多坑

星报记者实地探访101省道宿州市埇桥段发现路况较差
宿州市公路局称,地方配套资金落实不到位,钱不够只能中修

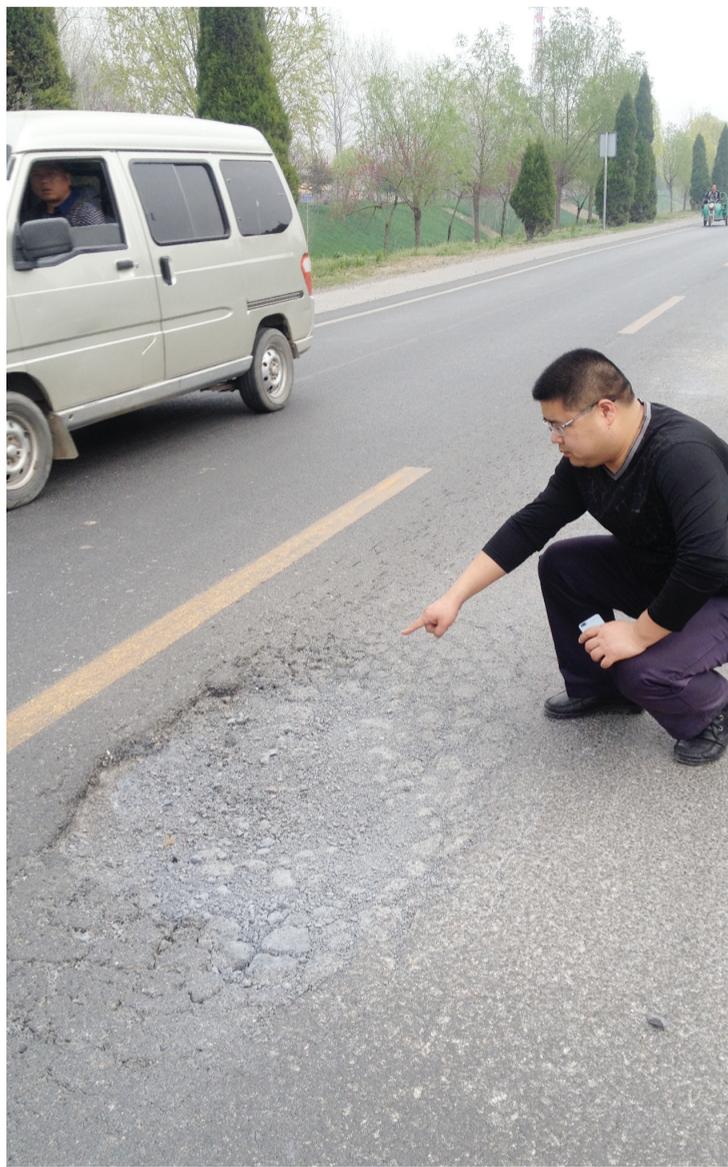
再往前行驶,又能看到路面中央有许多大小不一的坑。其中最大的坑直径超过半米。不仅如此,还有许多被切割成方块,已经修补好的大坑路面,又再次出现裂痕、坑洼的现象。陈女士在该路段一侧开了家小商店,最近几个月,她见证了这条路修修补补的过程。“去年11月份修好的,过了一两个月,就出现了一块一块的白色印记,没过多久,这些白块就变成一个一个小坑。”陈女士说,后来情况越来越严重,许多小坑也随着车辆碾轧变成大坑。

路面上出现的大坑

对于路面出现的白色印记,颀孙浩解释说,那是原本坏掉的路基留下的坑,中修仅做表面修补,阻水效果差,多次下雨渗水所致。

4月1日,宿州市公路局就此事向本报作出回应,称该路段上一次大修分别是1997年和1998年,因严重超期服役,沥青路面老化脱落,通行困难。根据2010年省政府文件关于路网建设实行省市县共建的模式,由于宿州地区经济落后,财政资金紧张,因地方配套资金没有落实,没能大修。为了保证沿线群众的便捷出行,同时考虑到交通部已计划将该路升级为国道,下一步资金允许时计划改建为一级路与蚌埠一级路连接。鉴于此,该局利用省补资金实施了低标准的中修(即把原来老化的沥青路面铣刨掉,再摊铺新的沥青面层,路面12米,只能做9米);施工单位于2014年11月底完工,由于老路未能补强,基础薄弱,加上该路交通量和重载车辆的猛增,导致局部路面出现小坑槽。

宿州市公路局表示,因工程没有完工,施工单位已安排对路面缺陷进行修复,该局将按照施工合同的约定,督促施工企业完成修复工作,在没有达到合同规定的质量下,不予交(竣)工验收。
