# 保存完整！水下古城重见天日

几百年前的一场洪水，整个古镇悄无声息地沉入水下，逐渐淤积，直到2023年末的一次考古发掘，一座古镇遗址重现人们眼前。34座房址、8条道路、10座灶台、13条排水沟，以及陶器、瓷器、木器、金属器等各类器物370件……这是考古人员在新路遗址清理出的遗存。该遗址位于江苏省淮安市淮安区，西北距板闸遗址约3公里。

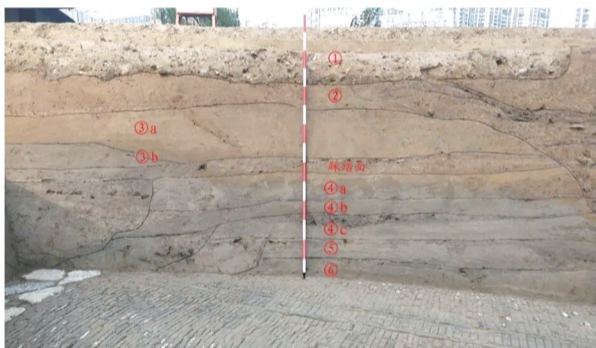
新路遗址的地层图局部(受访单位供图)

“新路遗址的主体布局、街道走向、建筑底座清晰可见，保存完整度相当高。最有趣的是，我们往下继续挖，能够看到至少有三到五层文化堆积，路面叠着路面，如同千层酥一般。”江苏省文物考古研究院副院长陈刚说。

“千层酥”的比喻虽生动有趣，但也从一个侧面揭示了这座运河畔古镇饱受水患之苦。新路遗址首轮发掘负责人、淮安市文物保护和考古研究所副研究员祁小东说，新路遗址的特点是房屋、道路保存得尤为完整，甚至篱笆墙也保留至今，但屋内留下的器物数量却不多，推断不是突然被洪水淹没，而是因反复遭受水害，逐步被废弃的。

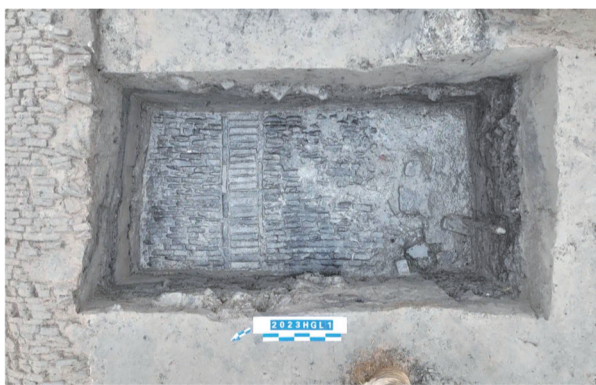
一层路面下的又一层路面(受访单位供图)

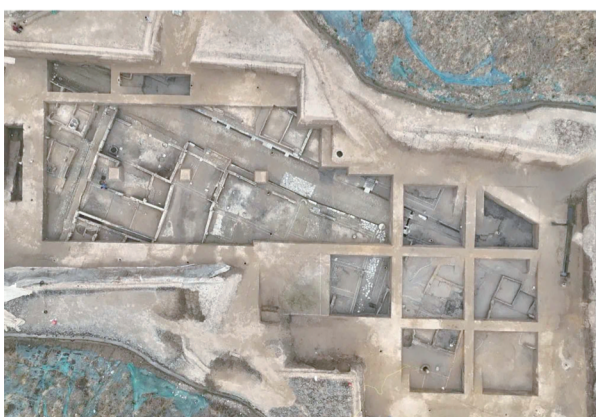
新路遗址发掘区航拍图(受访单位供图)

贯通整个发掘区的一条宽约4米的道路，是该遗址最重要的发现。它与两侧的排水沟、辅路等共同组成整个遗址区的主干道系统，所有房址均沿该路南北两侧有序分布。结合历史文献和出土器物初步判断，遗址中的主路可能为文献中记载的明代万历时期的陈公新路。
